Revue archéologique de l'Est

Tome 58 | 2009
N° 180

Nouvelle étude de l'aqueduc gallo-romain de Montjeu à *Augustodunum* (Autun, Saône-et-Loire)

Laetitia Borau

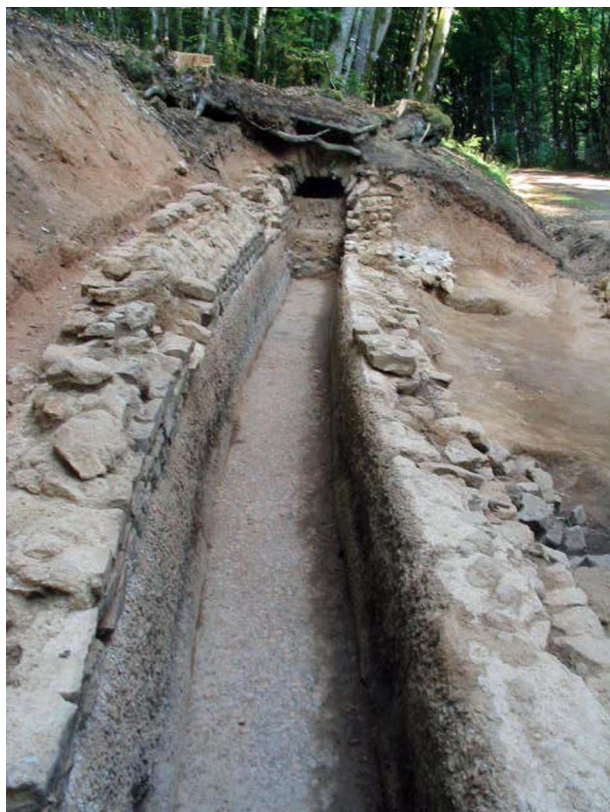
Fig. 4. Canal et tranchée de fondation de l'aqueduc (point 1) à la fin de la campagne de fouilles 2006 (L. Borau).

Il est possible de retracer les différentes étapes de construction de la canalisation. Le travail est organisé par sections horizontales qui se matérialisent très nettement au sein de la maçonnerie (fig. 4 et 5).

Une profonde tranchée de forme trapézoïdale est d'abord creusée dans l'arène granitique naturelle. En dépit d'un dégagement incomplet côté talus et au fond de l'excavation antique (présence d'eau de ruissellement à la base de celle-ci), les dimensions de la tranchée de fondation doivent atteindre 3 m de largeur et 2,70 m de profondeur au minimum.

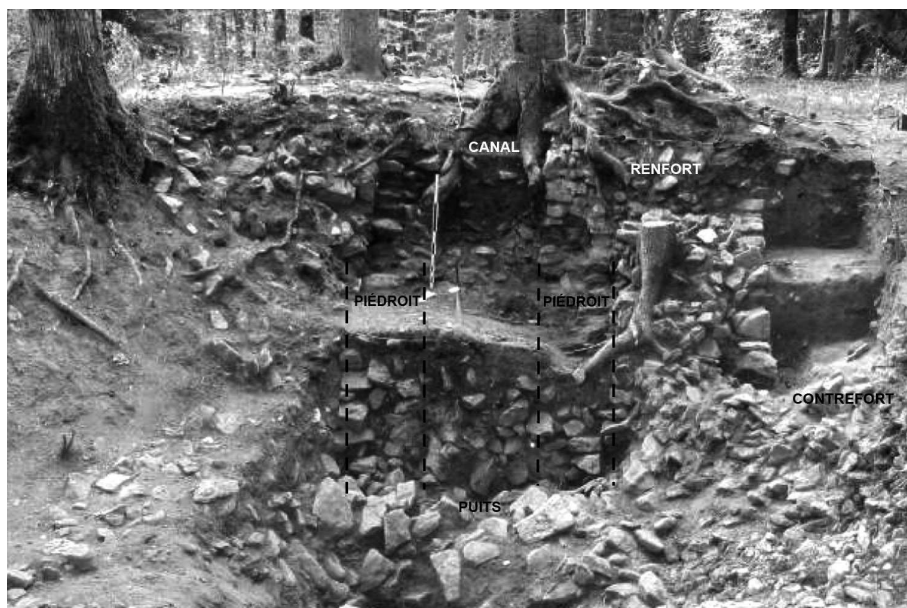
Fig. 7. Premier puits de rupture de pente (point 19) de la cascade à l'issue de la campagne de fouille de 2005 (L. Borau).

En 2005, le premier puits de la cascade a fait l'objet d'une fouille (fig. 2, 7 et 8). Ce dispositif est logiquement implanté à un endroit de forte déclivité. Les difficultés rencontrées au cours de cette campagne (pierrier, souches d'arbres, fouille en palier pour des raisons de sécurité...) ont toutefois limité l'extension et l'approfondissement des sondages.

En amont, le canal d'arrivée de l'aqueduc a été mis au jour. La découverte la plus étonnante est celle de massifs de maçonnerie inédits, disposés de part et d'autre du canal et servant à renforcer toute la construction. Leurs dimensions sont d'ailleurs imposantes : 1,20 m pour le mur de renfort oriental et 1,10 m pour le mur de renfort occidental (longueur

Néanmoins, l'analyse interne du puits proprement dit est incomplète. Seuls les angles méridionaux ont été dégagés en surface, en raison de la profondeur des niveaux de destruction qui empêche pour l'instant une vision d'ensemble du puits.

En revanche, l'élévation conservée est considérable : le canal atteint 1,10 m de hauteur, son soubassement 0,80 m et les parois du puits 1,10 m, constituant une hauteur totale de 3 m. Si l'on se réfère aux relevés du XIX^e siècle, il manquerait 2,40 m avant d'atteindre le fond du puits. De plus, la zone où se connectent le canal et le puits est partiellement détruite sur 1,30 m de longueur, rendant encore une fois la lecture pénible. Ces lacunes peuvent s'expliquer par des problèmes de poussées de la pente naturelle et des massifs de renfort, qui ont entraîné un éboulement convergeant vers le fond du puits. Les poussées et l'usure, que le canal d'arrivée a subies pendant plusieurs siècles, ont pu accélérer sa destruction, soit au moment de son utilisation soit juste après son abandon.
